El Castillo de Cullera. Adecuaciones del castillo islámico

José Manuel Climent Simón^a, María Isabel Giner García^b, Ángeles Rodrigo Molina^c

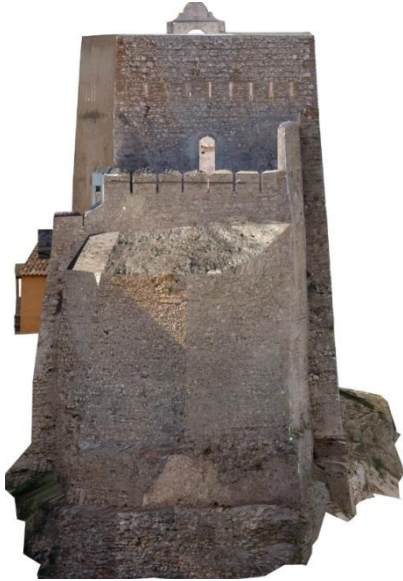
Fig. 3- Ortofotografía del Baluarte de defensa del acceso a la Torre Mayor (Global Mediterranea)

En la siguiente intervención importante, datada en el s. XVI, se construyen los alambores y baluarte defensivo de la cara este (Fig. 3 y 4), así como remates almenados que después serían eliminados por otras intervenciones posteriores. Es posible que en esta época se macizara de tierra en interior de la torre, adaptando su defensa a las nuevas técnicas bélicas. Los materiales empleados en esta fase son en general de peor calidad, estando constituidos por obra de mampostería trabada con morteros de cal, siendo en algunos casos como en los alambores del lienzo occidental de mampuesto y tierra sin apenas ligantes y recubiertos con una capa de mortero.

El Baluarte: La actual construcción está datada en el s. XVI y está formado por un cuerpo macizo situado junto al cara oriental de la Torre Mayor, desde donde se accede a ésta y al que se llega a través del "carreró" o paso de ronda del lienzo oriental tras salvar mediante una escalera el desnivel existente entre ambos. Tiene unas dimensiones aproximadas en la base de 12 x 10 metros y una altura total de unos 15 metros,

Siguiendo los cánones de este tipo de estructuras defensivas, se trata de una estructura totalmente maciza con sus caras facetadas en forma poligonal para absorber y repeler los impactos de la artillería. A nivel de la terraza presenta una planta trapezoidal y está coronada con aspilleras y almenas en su cara oriental, con un muro más

alto provisto de tres aspilleras en su cara norte y por otro muro donde se sitúa el acceso desde el carreró y varias aspilleras en su muro recayente al sur, estando protegido por la propia Torre Mayor por su lado oeste.

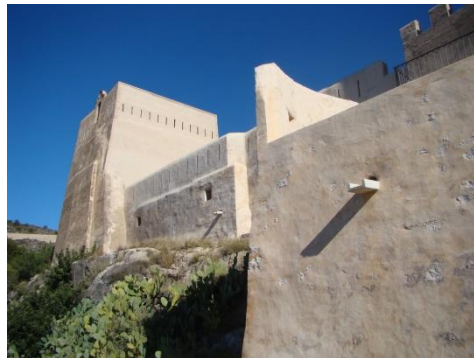
Fig. 5- Fachada occidental de la Fortaleza, en primer término los restos del Revellín del siglo XVI que defendía el acceso. Al fondo la Torre Major con el remate aspillero del siglo XIX.

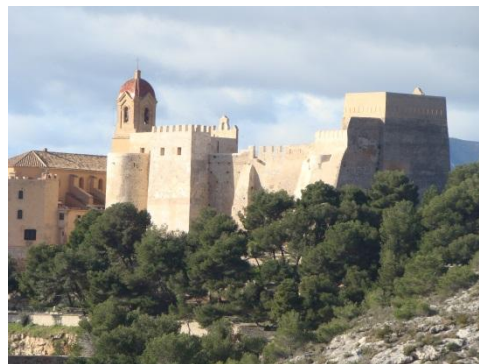
Fig. 6- Fachada oriental de la Fortaleza, a la derecha e Baluarte defendiendo el acceso a la Torre Major

Centrando de nuevo la atención en la torre Major y Baluarte cabría reseñar que durante las intervenciones de restauración llevados a cabo en esta zona, los estudios arqueológicos realizados confirmaron la presencia de una

construcción anterior que estaba en parte oculta por la obra del baluarte. Se trata de una torre poligonal construida con la técnica del tapial calicostrado que envuelve a una construcción anterior, formada por una torre de planta circular levantada con mampostería. Tanto esta primera torre de época islámica, como el forro poligonal de tapial de época almohade, como la construcción del Baluarte del s. XVI tenían como objeto la defensa del principal elemento del castillo que no era otro que su torre Major, más concretamente el frente oriental que alberga el acceso a la misma.
